Instructions de mise à jour pour V4.9.x.xxx

Consoles Vi1 et Vi2/4/6

Changement du jumper sur la baie principal pour les Vi2/4/6 suite à la mise à jour V4.9.x

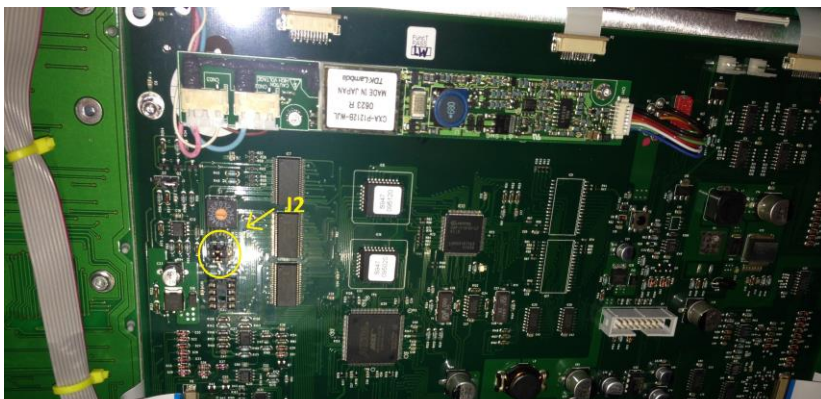
Fig. 1

Localisation des jumpers J2 sur la carte électronique à l'arrière du panneau principal.

1. Mettez-vous à l'arrière de la console et enlevez les 9 vis qui maintiennent le panneau arrière **gauche** de la console (celui situé au niveau de la baie principale). Ouvrez le panneau arrière pour avoir accès à la carte électronique.
2. Sur la carte électronique principale **seulement** (celle située à droite quand on a ouvert l'arrière de la console), repérez les 2 jumpers notés **J2**.
Il y a 2 jumpers côte à côte, un nommé 1-2-3 et l'autre nommé 4-5-6. (Voir photos ci-dessous).
3. Bougez le jumper **du haut** uniquement de la position 5-6 à la position 4-5 comme sur la dernière photo de ce document. Ce changement ne doit être fait **que** sur la baie principale.
4. Fermez l'arrière de la console et faites la mise à jour si celle-ci n'a pas encore été faite.

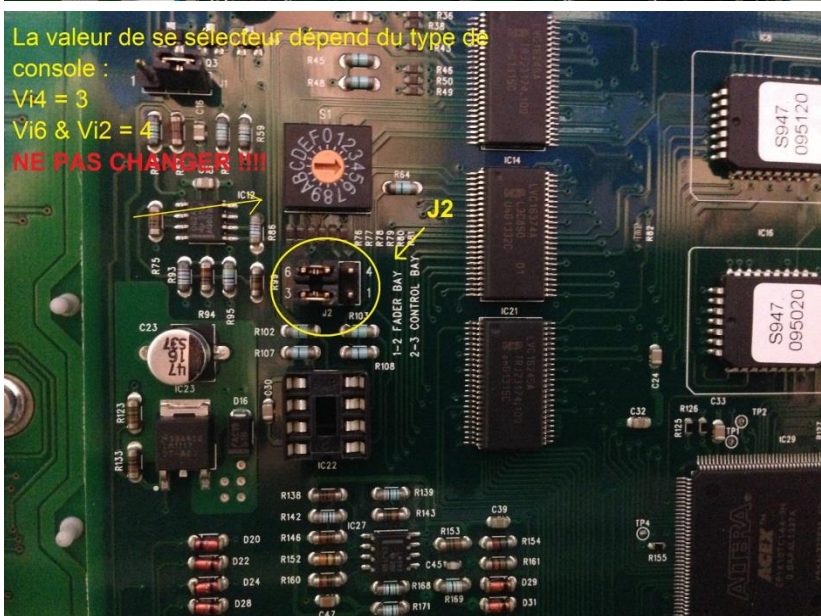
Fig. 2

Zoom sur les jumpers J2
Bougez le jumper **du haut** uniquement. Référez-vous aux photos ci-dessous pour avoir un aperçu de la modification.

Note : Sur les autres cartes électroniques, les 2 jumpers sont à droite, c'est la bonne position et ils ne doivent **pas** être modifiés.

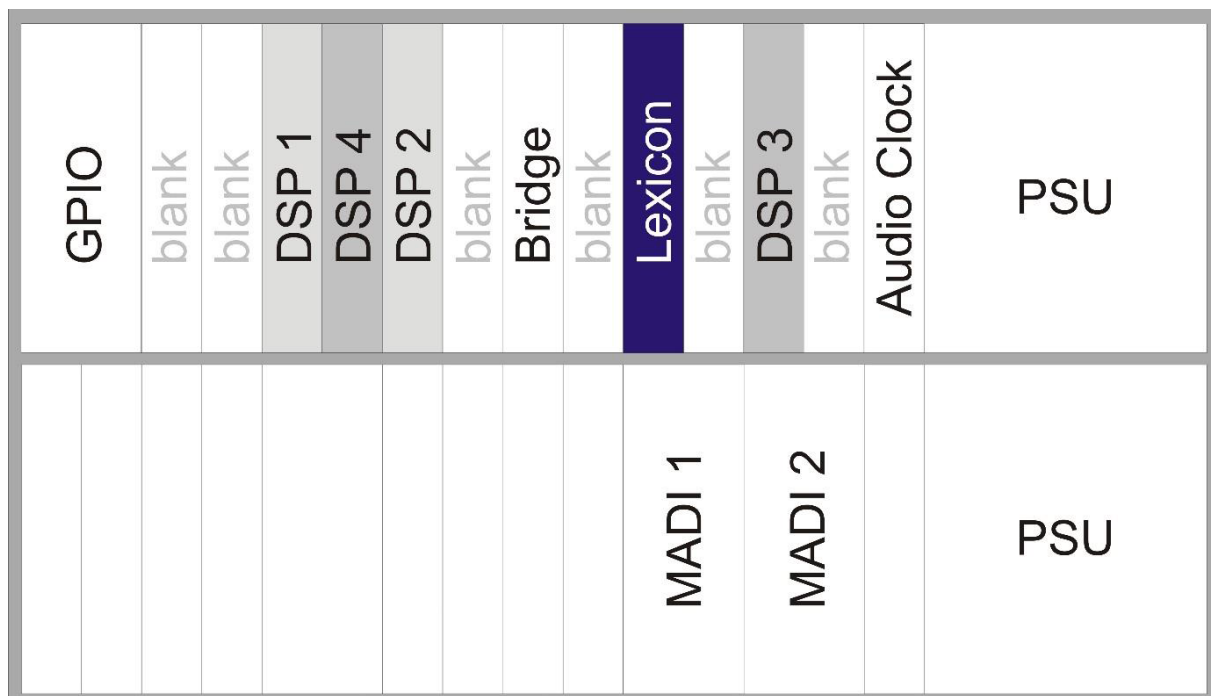
Rack local - Vue arrière

Si l'une des cartes n'est pas installée correctement (en raison d'une modification lors d'une prestation ou après une maintenance), cela peut entraîner une erreur du rack Local au niveau de l'audio après la mise à jour de la console en V4.9.x

Le schéma ci-dessous montre la position des 4 cartes DSP plus celle de la carte Lexicon. Si votre rack a moins de 4 cartes DSP, ignorez les cartes 3 et/ou 4.

Vérifiez que les emplacements des cartes DSP et Lexicon correspondent au schéma suivant, si ce n'est pas le cas, déplacez les cartes comme indiqué ci-dessous :

1. Éteignez le rack local. Dévissez les 2 petites vis en haut et en bas pour libérer la face avant de la carte. Tirez sur les deux grandes vis allongées pour séparer la carte du fond de panier et faites-la glisser lentement.

2. Pour remettre les cartes en place, tenez la carte dans le bon sens, engagez-la dans les rails de montage et faite la glisser lentement dans le rack, en prenant soin de ne pas mettre en contact les composants sur le châssis métallique.

Remarque: Il devrait y avoir très peu de frottements si la carte est positionnée correctement sur les rails de montage. Lorsque qu'une résistance est ressentie, appuyez sur les deux grandes vis pour engager la carte de 5 mm de plus dans le connecteur du fond de panier. Une fois la carte parfaitement engagée dans le rack, appuyez sur la face avant de la carte et serrez les deux petites vis de fixation en haut et en bas.
